# **B-undersøkelse**

**NS 9410**

**Lokalitet: Haug**

Rapporttittel: B-undersøkelse ved lokalitet Haug (ID-26615)

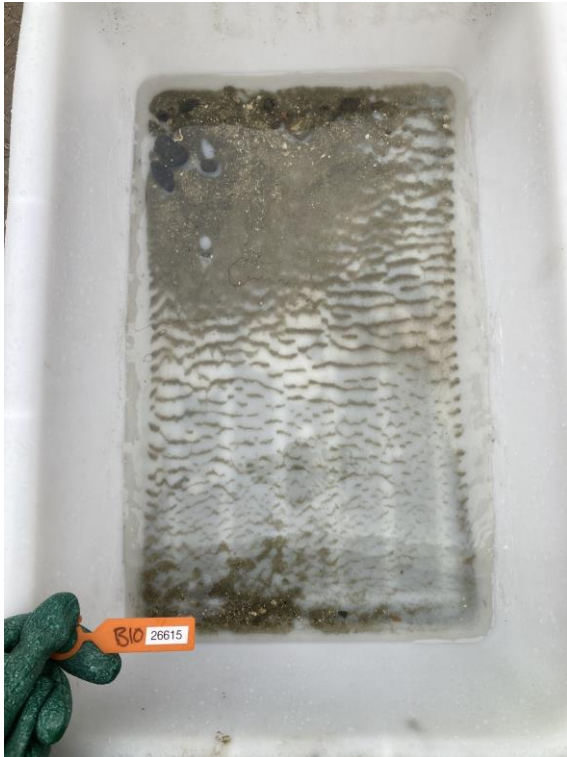
**Bilder Stasjon 10**

Ikke silt – lite materiale

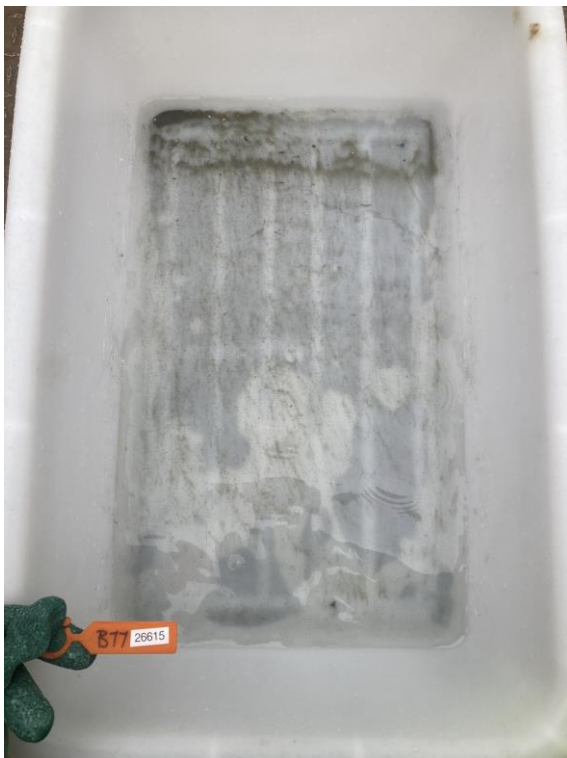
**Bilder Stasjon 11**

Ikke silt – lite materiale

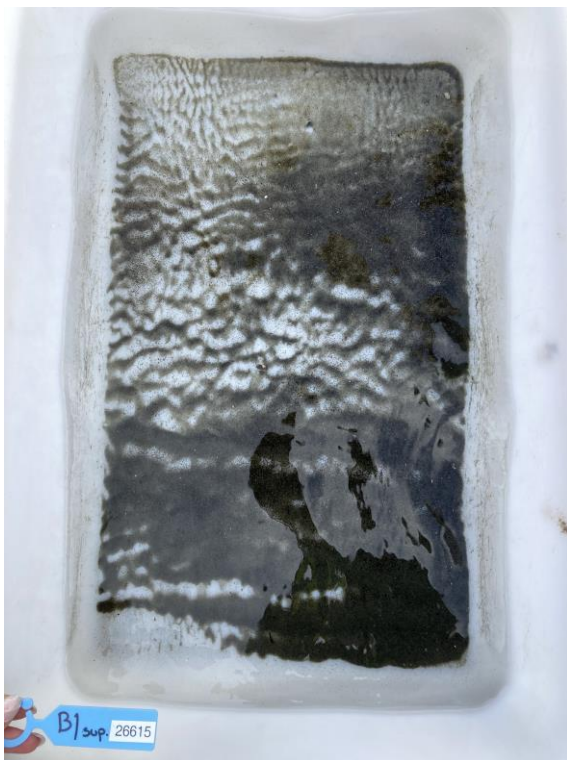
**Bilder Stasjon 15 (B1 sup.)**

Lite sediment – ikke silt

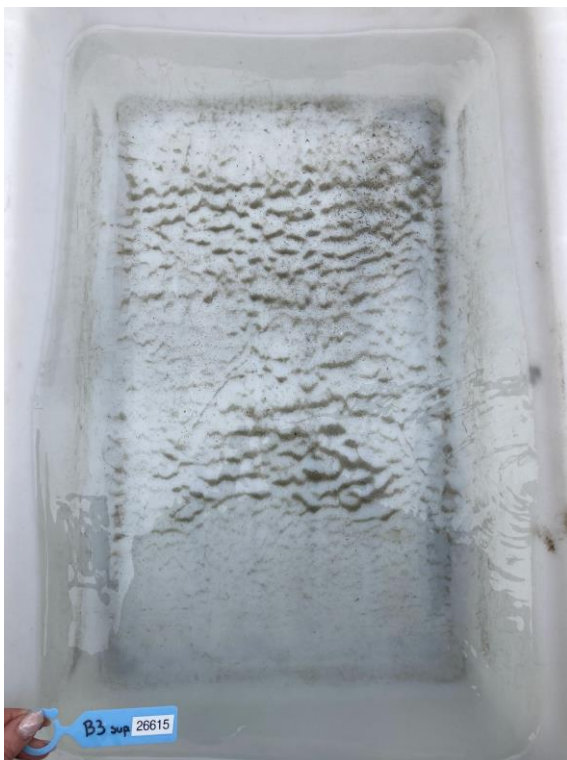
**Bilder Stasjon 17 (B3 sup.)**

Lite sediment – ikke silt
